การศึกษาสภาพความเสียหายของทางหลวงที่ผ่านการบูรณะ  
ด้วยวิธีนำวัสดุหมุนเวียนมาใช้ใหม่  
: กรณีศึกษา แขวงทางหลวงบุรีรัมย์ที่ 1

โครงการนี้เป็นส่วนหนึ่งของการศึกษาตามหลักสูตรปริญญาวิศวกรรมศาสตรมหาบัณฑิต

การบริหารงานก่อสร้างและสาธารณูปโภค

มหาวิทยาลัยเทคโนโลยีสุรนารี

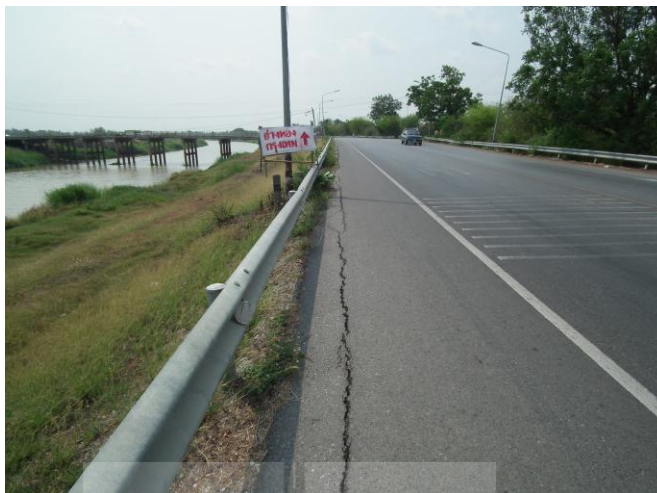
รูปที่ 4.1 รอยแตกตามขอบ

รอยแตกตามขอบเป็นรอยแตกเป็นทางยาวขนานไปกับขอบผิวทางโดยห่างจากขอบผิวทางประมาณ 30 ซม. บางแห่งอาจมีรอยแตกแขนงไปยังไหล่ทางด้วย มีสาเหตุมาจากแรงดันด้านข้าง (Lateral Support) ไม่เพียงพอ แต่สำหรับกรณีนี้น่าจะมีสาเหตุมาจากการแยกตัวระหว่างชั้นพื้นทางเดิมกับชั้นพื้นทางใหม่ ดังแสดงในรูปที่ 4.1

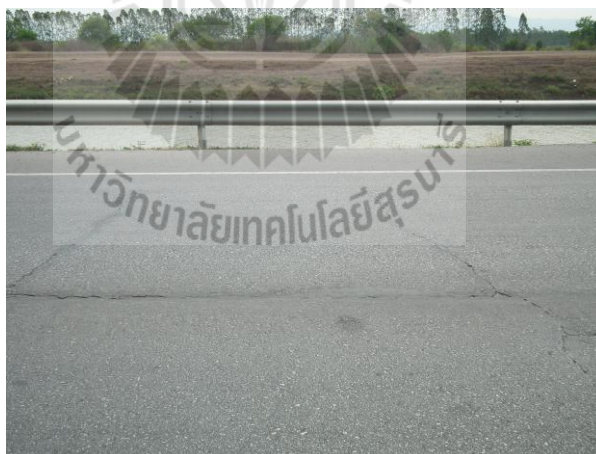
รูปที่ 4.2 รอยแตกเป็นตารางหรือรอยแตกจากการหดตัว

รอยแตกเป็นตารางเป็นรอยแตกที่แบ่งแยกผิวแอสฟัลต์ออกเป็นช่องๆ รูปสี่เหลี่ยมมีขนาดตั้งแต่ 0.30 เมตร ถึง 3.00 เมตร สาเหตุมาจากการเปลี่ยนแปลงปริมาตร (การยืดหดตัว) ของวัสดุผิวแอสฟัลต์ ดังแสดงในรูปที่ 4.2

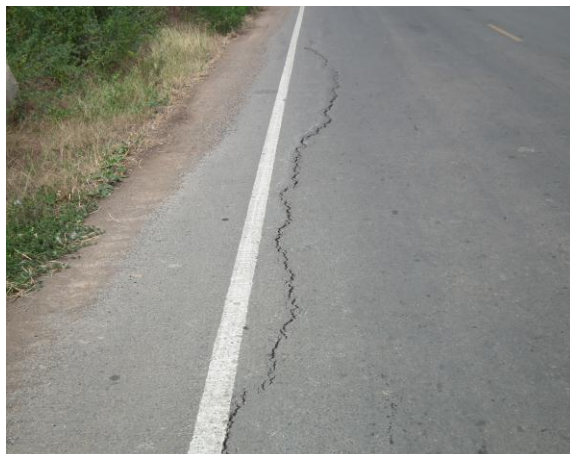
รูปที่ 4.3 รอยแตกตรงขอบรอยต่อ

รอยแตกตรงขอบรอยต่อเป็นรอยแตกระหว่างช่องจราจรกับไหล่ทางอาจมีการทรุดตัวต่างระดับตามรอยแตกนี้ด้วย สาเหตุเนื่องจากการก่อสร้างรอยต่อระหว่างไหล่ทางกับช่องจราจรไม่ดีพอหรือไหล่ทางมีการเคลื่อนตัว ดังแสดงในรูปที่ 4.3

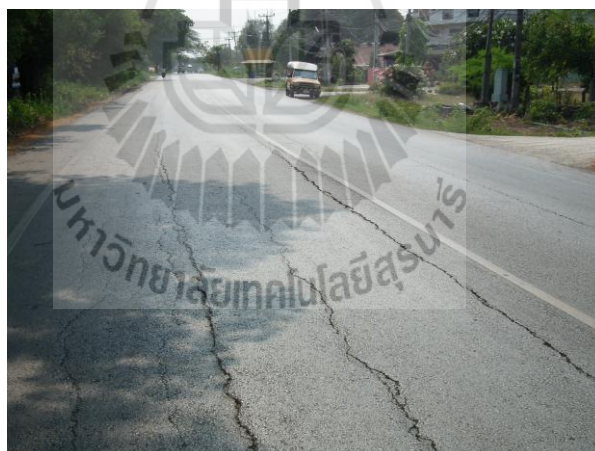
รูปที่ 4.4 รอยแตกระหว่างช่องจราจร

รอยแตกระหว่างช่องจราจรเป็นรอยแตกระหว่างช่องจราจรที่ติดกัน สาเหตุมาจากการก่อสร้างระหว่างรอยต่อไม่ดีพอ การเสื่อมคุณภาพของวัสดุ ดังแสดงในรูปที่ 4.4

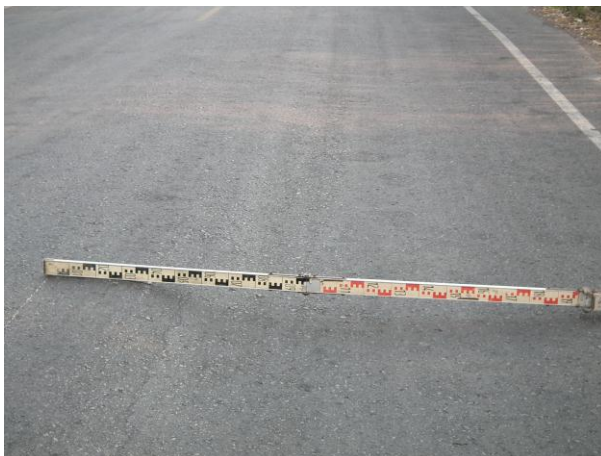
รูปที่ 4.5 การยุบตัวเป็นแอ่ง

การยุบตัวเป็นแอ่งมีลักษณะการยุบตัวของผิวจราจรเป็นแอ่งกระทะมีระดับต่ำกว่าผิวทางข้างเคียงเป็นแห่งๆ สาเหตุมาจากการทรุดตัวของชั้นโครงสร้างใต้พื้นทาง ก่อนการบูรณะอาจมีการทรุดตัวอยู่แล้ว หรือระหว่างการก่อสร้างมีการบดอัดพื้นทางไม่ดีพอ ดังแสดงในรูปที่ 4.5

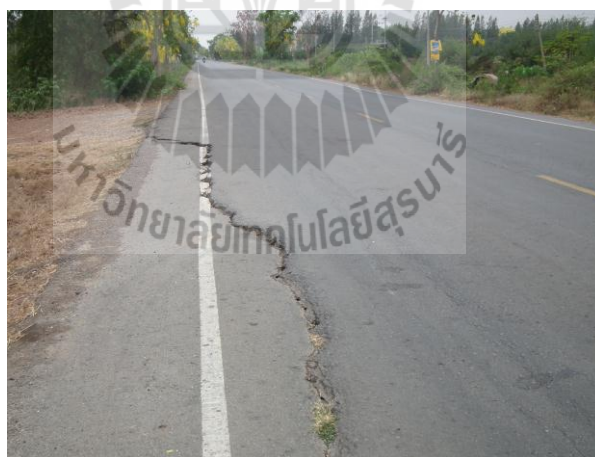
รูปที่ 4.6 การทรุดตัวต่างระดับของไหล่ทาง

การทรุดตัวต่างระดับของไหล่ทาง มีลักษณะการต่างระดับระหว่างผิวทางกับไหล่ทาง มีสาเหตุมาจากการทรุดตัวของไหล่ทางอันเนื่องมาจากการบดอัดไม่ดีพอ หรือการระบายน้ำของทางไม่ดีเกิดน้ำขังซึมลงไปทำลายความแข็งแรงของชั้นโครงสร้างใต้พื้นทาง ดังแสดงในรูปที่ 4.6
